### 赤沙河桥养护维修工程数量表

2023年普通国省干线公路桥梁修复与预防养护工程（赤沙河桥）

张公渡新桥养护维修施工图设计说明

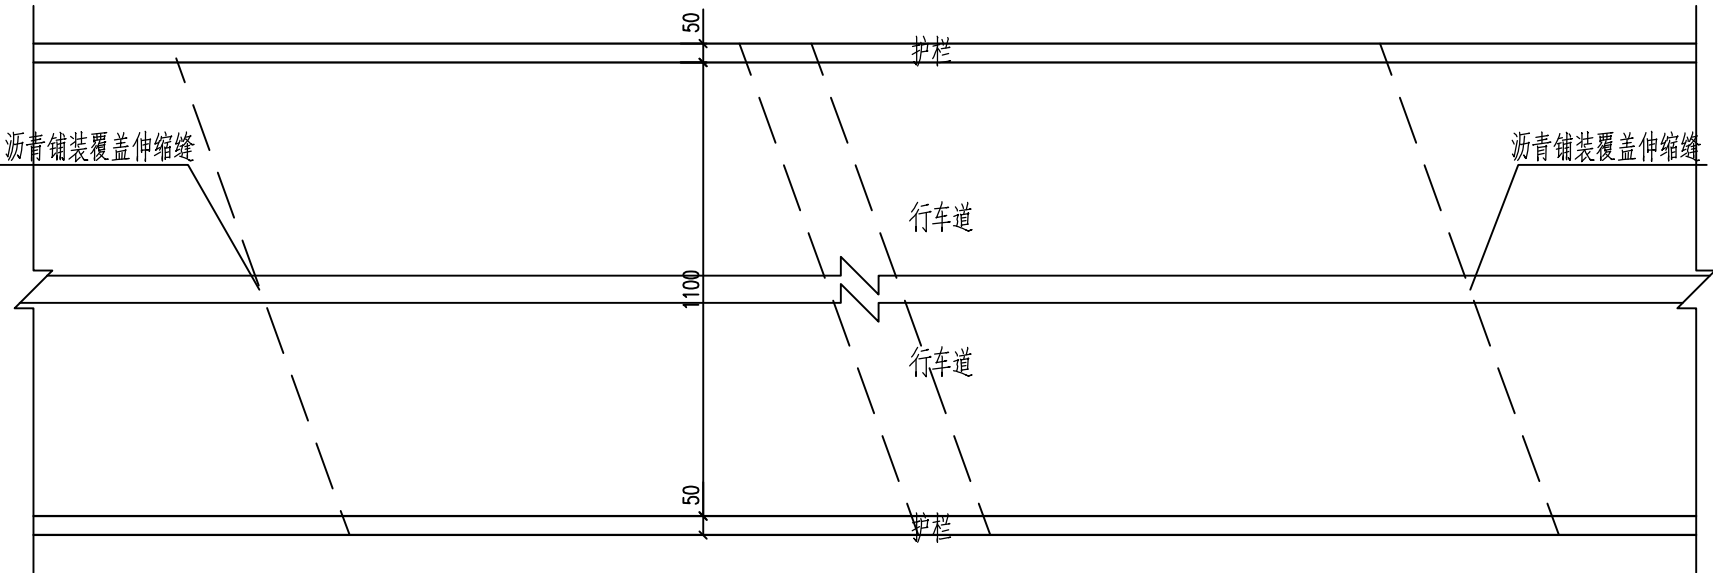
平面 1:100

1. 本图尺寸以厘米计。
2. 老桥为2×8米钢筋砼空心板梁,桥梁全宽12米。  
老桥下部结构为重力式墩台,扩大基础。  
桥面铺装为沥青混凝土桥面。
3. 本桥主要存在如下病害:
  - 1) 沥青铺装覆盖伸缩缝;
  - 2) 全桥泄水孔破损;
  - 3) 锥坡表面滋生杂草,锥坡表面铺砌破坏;
  - 4) 桥头未设标志牌;
  - 5) 上部结构混凝土裂缝、破损露筋等;
  - 6) 板底铰缝脱落;
  - 7) 下部结构混凝土裂缝、破损露筋等;
  - 8) 桥台及桥墩表面冲刷露骨。

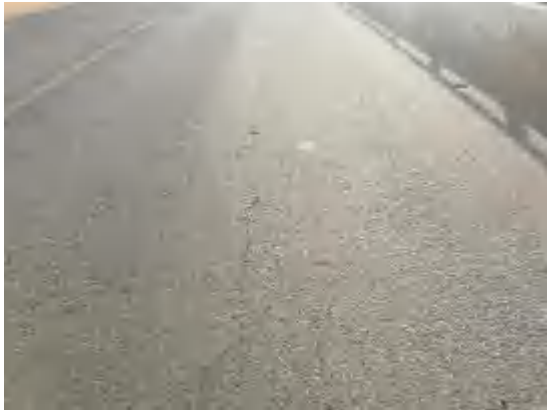
桥面纵向裂缝

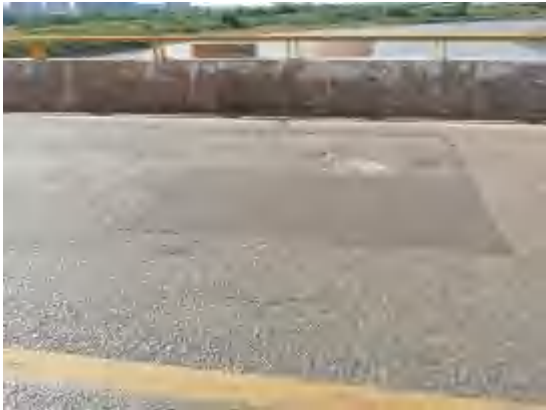
桥面坑槽

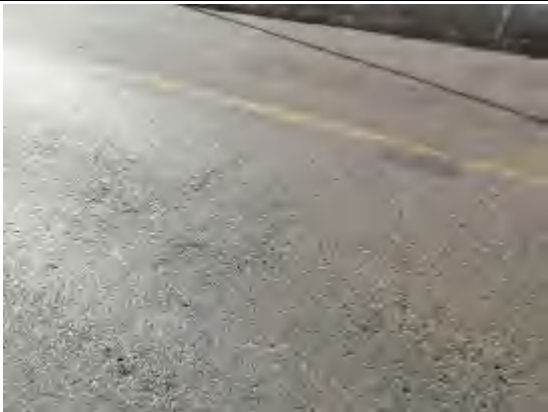
桥面网裂

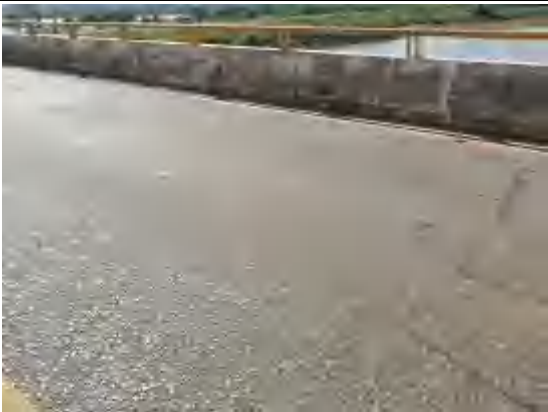
风化露骨

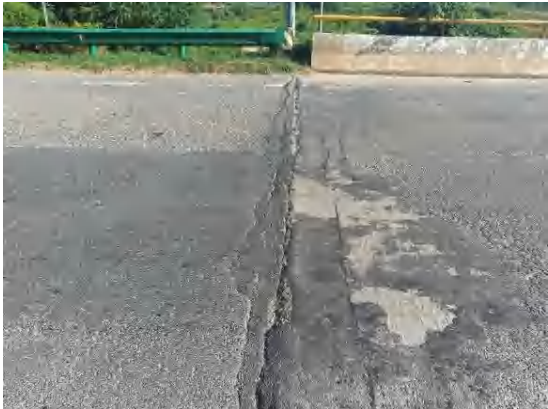
桥台位置路面破损

| 桥梁构件 | 构件编号 | 缺损部位 | 缺损类型 | 缺损数量 | 病害描述 | 病害标度 | 构件评分 |
|---|---|---|---|---|---|---|---|
| 引桥 | 1# | 桥面 | 裂缝 | 1 | 桥头与台背连接处破损裂缝（图 37） | 3 | 60. 00 |

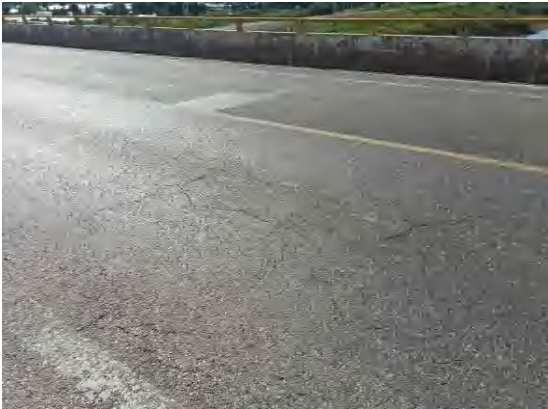
第 6 跨桥面网裂

| 桥梁构件 | 构件编号 | 缺损部位 | 缺损类型 | 缺损数量 | 病害描述 | 病害标度 | 构件评分 |
|---|---|---|---|---|---|---|---|
| 主桥 | 6# | 桥面 | 网裂 | 1 | 第 6 跨桥面大面积网裂（图 38） | 2 | 75. 00 |

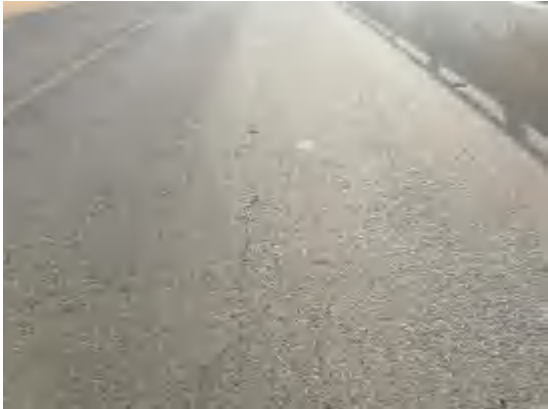
桥面纵向裂缝

| 桥梁构件 | 构件编号 | 缺损部位 | 缺损类型 | 缺损数量 | 病害描述 | 病害标度 | 构件评分 |
|---|---|---|---|---|---|---|---|
| 引桥 | 10# | 桥面 | 裂缝 | 2 | 第 10 跨对应桥面左右幅各有 1 条纵向贯通裂缝（图 33） | 2 | 75. 00 |

- ①第十跨桥面铺装存在纵向裂缝，可能是由于支座失效、T 梁接缝料流失导致，应采用环氧砂浆封闭裂缝底 T 梁接缝，并更换损坏失效的支座；
- ②对于桥面裂缝，首先清除缝内杂物，然后采用灌密封胶封闭裂缝；
- ③对于碎裂和出现坑槽、麻面的桥面铺装，凿除后重新加铺混凝土或沥青面层。

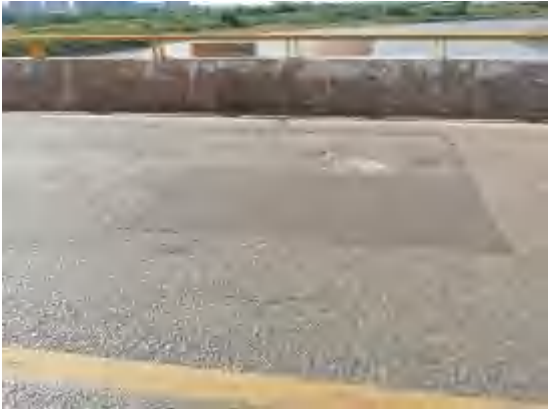
桥面坑槽

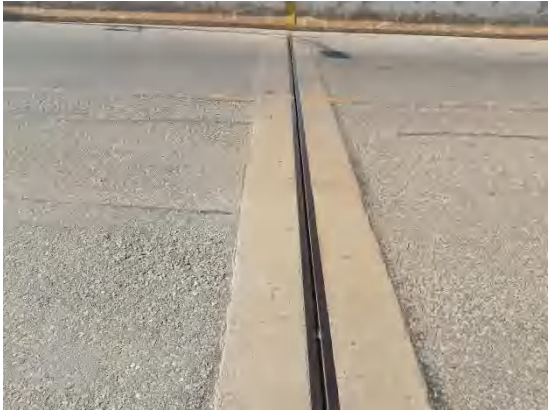
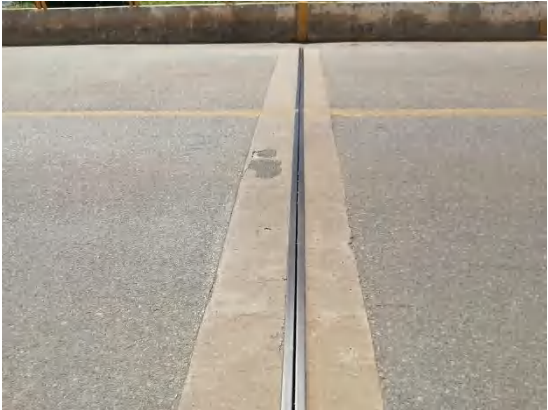
破损伸缩缝锚固砼横向裂缝

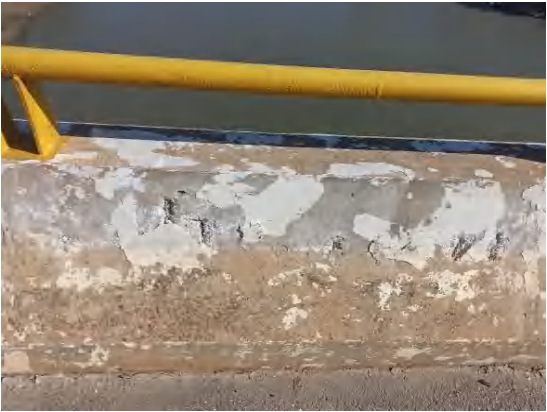
破损露筋

| 桥梁部件 | 构件编号 | 缺损部位 | 缺损类型 | 缺损数量 | 病害描述 | 病害标度 | 构件评分 |
|---|---|---|---|---|---|---|---|
| | R | 护栏 | 破损 | / | 局部破损露筋 | 2 | 75. 00 |

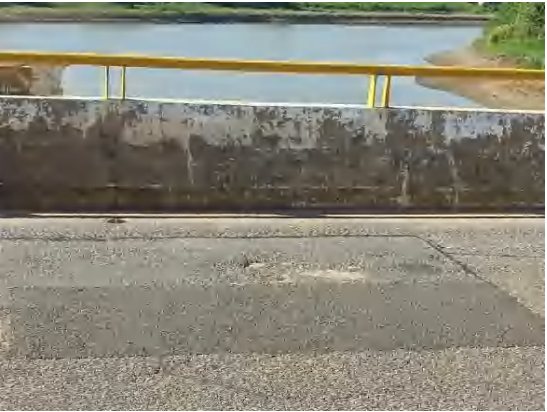
护栏涂装剥落风化

| 桥梁部件 | 构件编号 | 缺损部位 | 缺损类型 | 缺损数量 | 病害描述 | 病害标度 | 构件评分 |
|---|---|---|---|---|---|---|---|
| 护栏 | L | 护栏 | 风化 | / | 涂装层剥落、轻度风化 | 2 | 80. 00 |

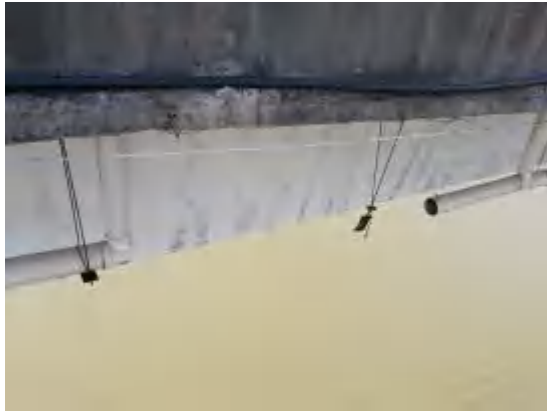
泄水管缺失

| 桥梁部件 | 构件编号 | 缺损部位 | 缺损类型 | 缺损数量 | 病害描述 | 病害标度 | 构件评分 |
|---|---|---|---|---|---|---|---|
| 排水系统 | / | / | / | / | 右幅 6#墩位置泄水孔破损 1 处 | 2 | 75. 00 |

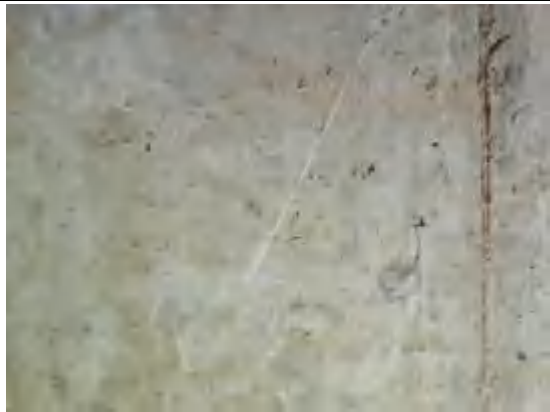
T 梁腹板竖向裂缝

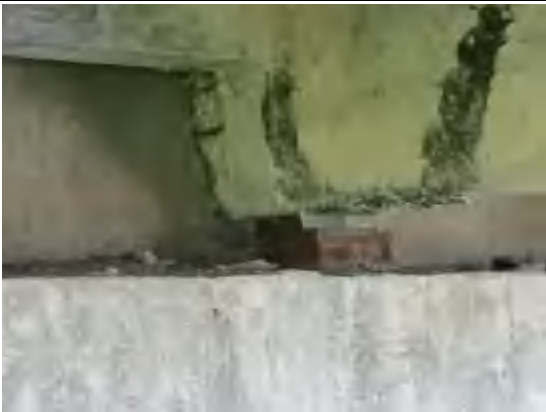
T 梁端头破损露筋

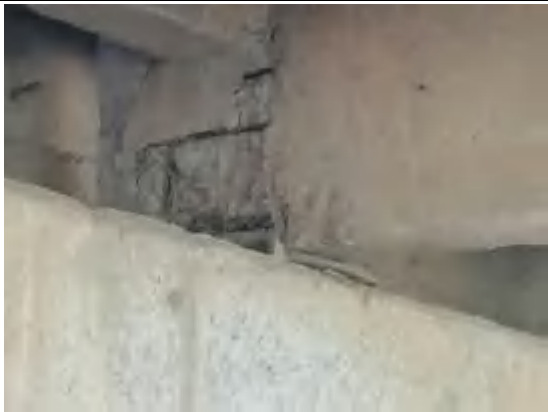
T 梁端部破损露筋

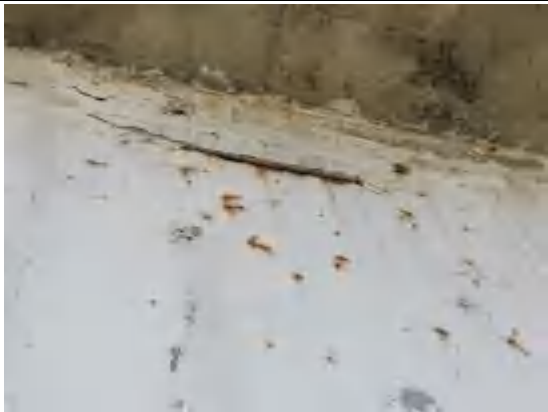
连续梁腹板锈胀露筋

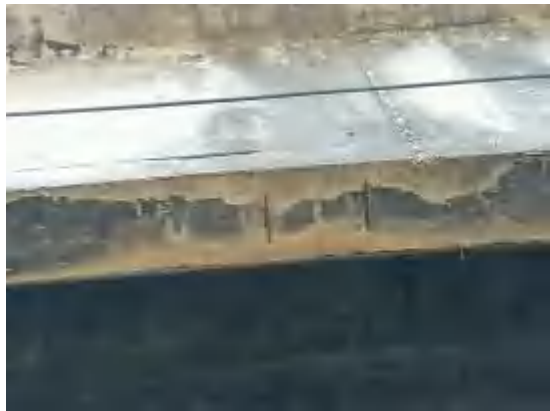
底板横向露筋

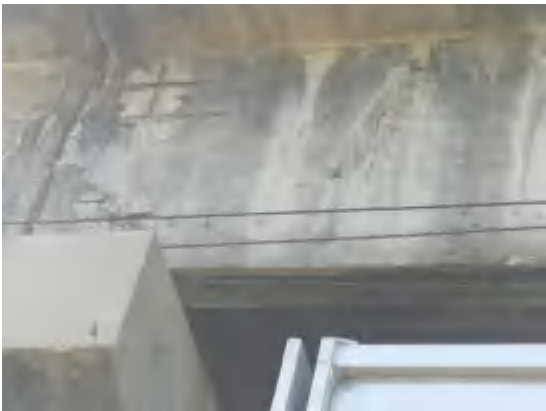
T 梁腹板锈胀露筋

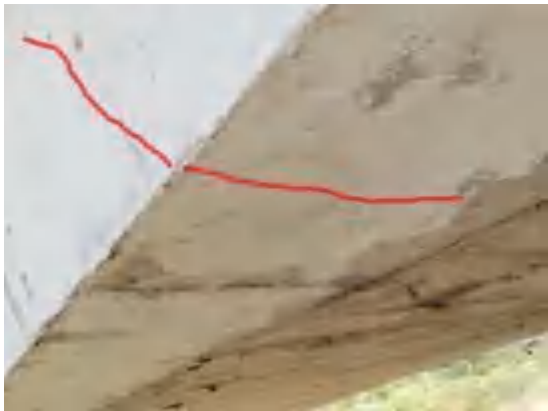
连续梁腹板与底部处横向裂缝

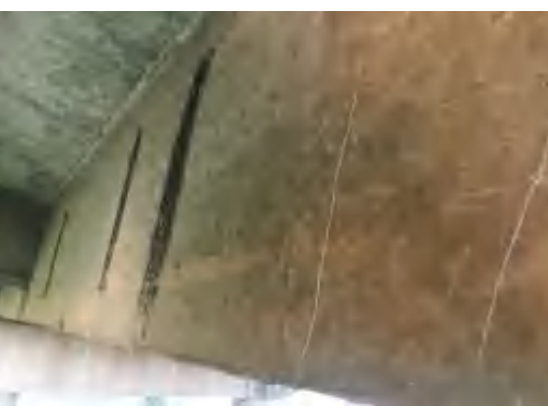
腹板竖向裂缝

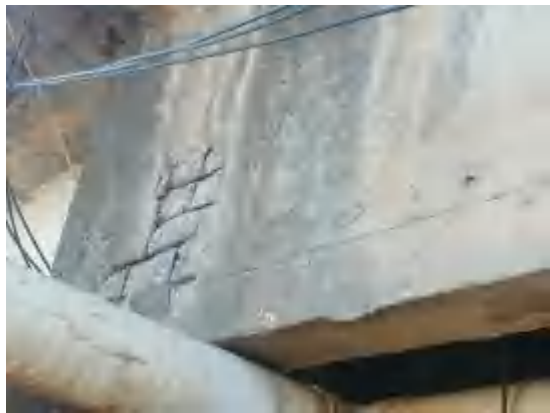
T 梁腹板锈胀露筋

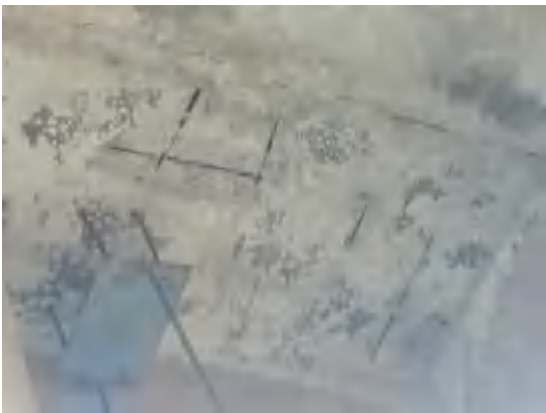
T 梁翼板破损露筋

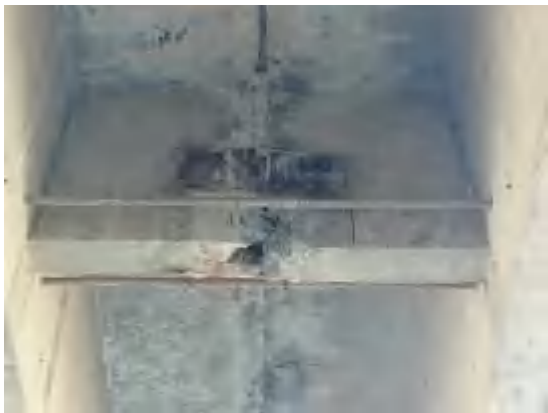
横隔板破损

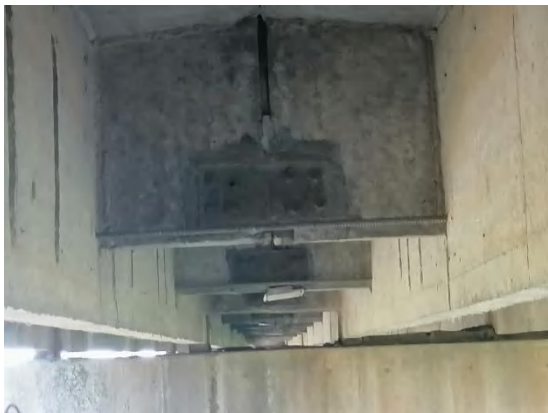
横隔板加固

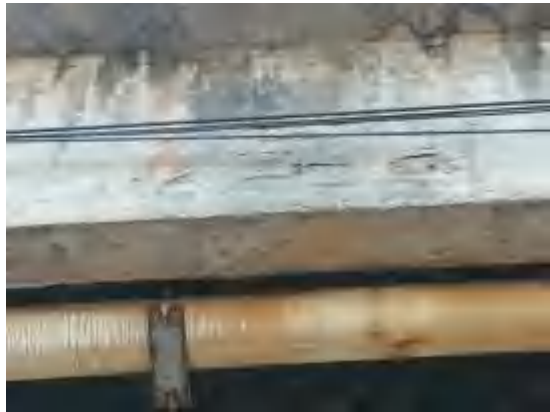
腹板锈胀砼剥落

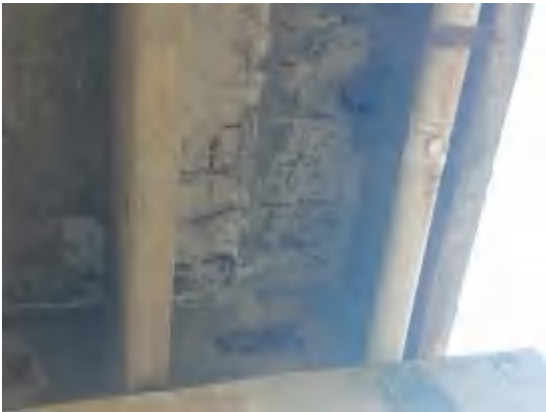
翼板露筋

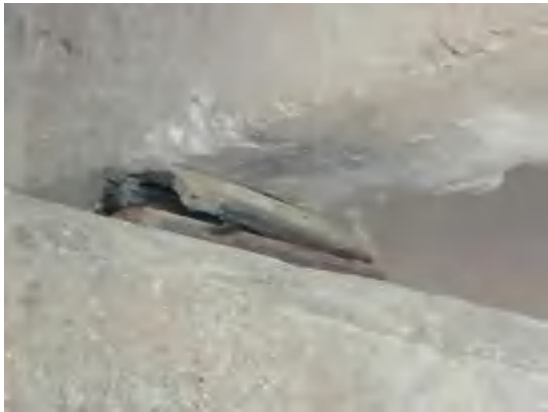
支座胶条断裂脱落

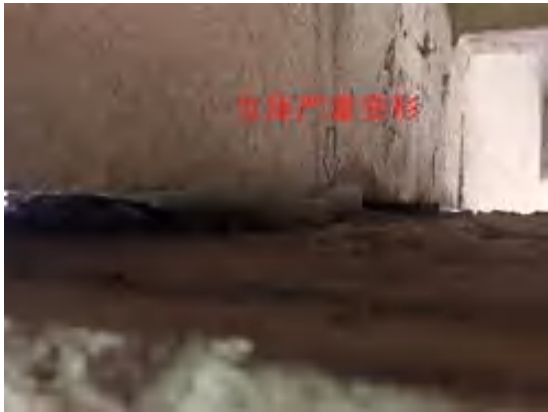
支座严重变形

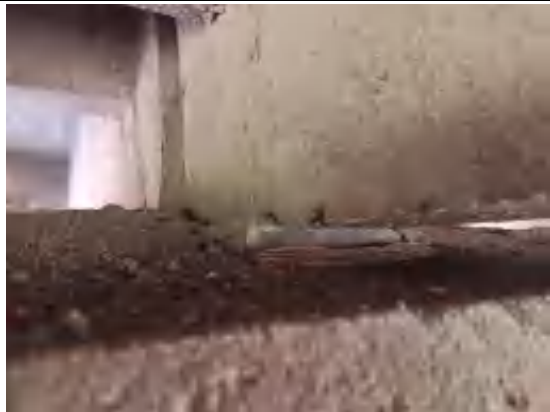
支座变形裂缝

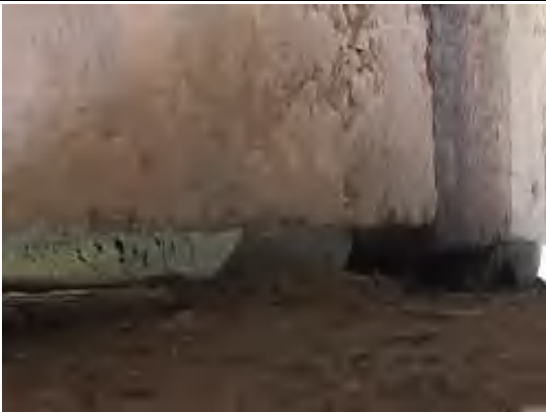
支座中度裂缝

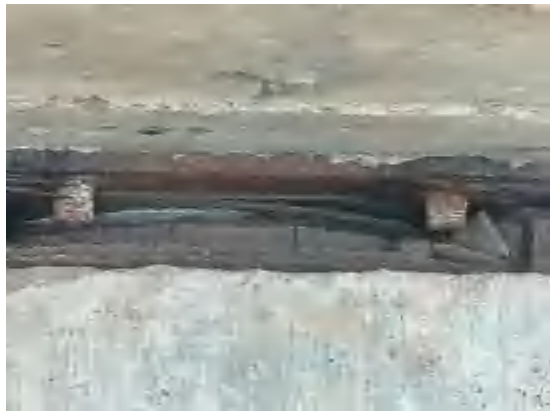
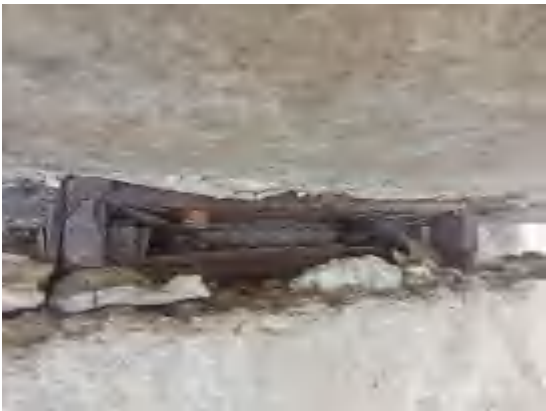
主桥盆式支座钢盆锈蚀裂缝

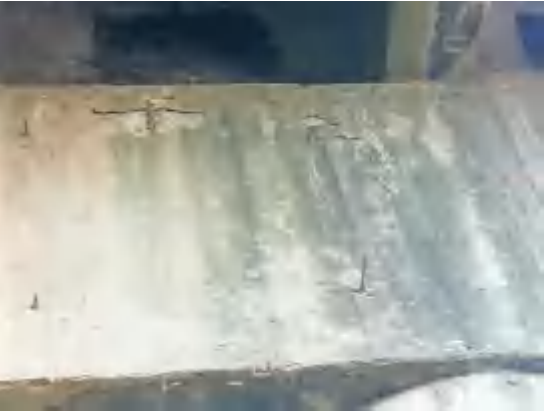
盖梁大面积锈胀露筋

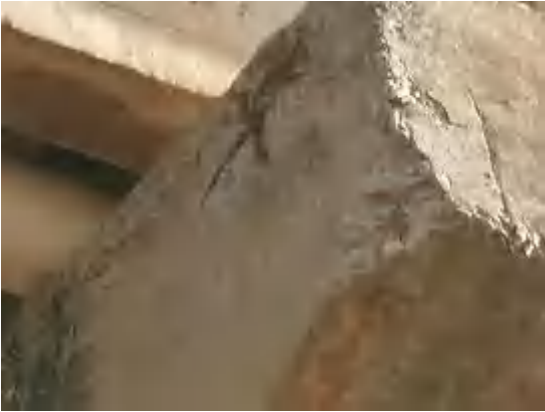
盖梁风化露筋破损

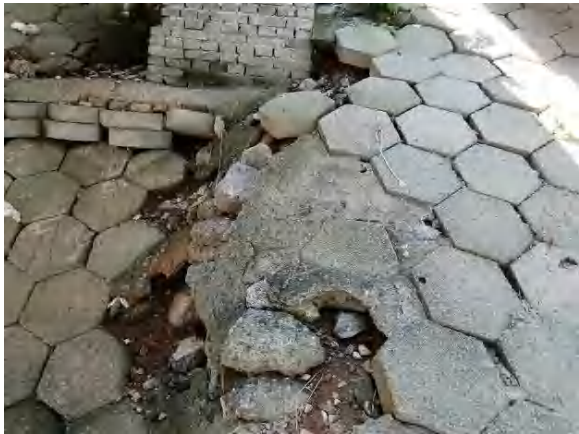
护坡铺砌破损

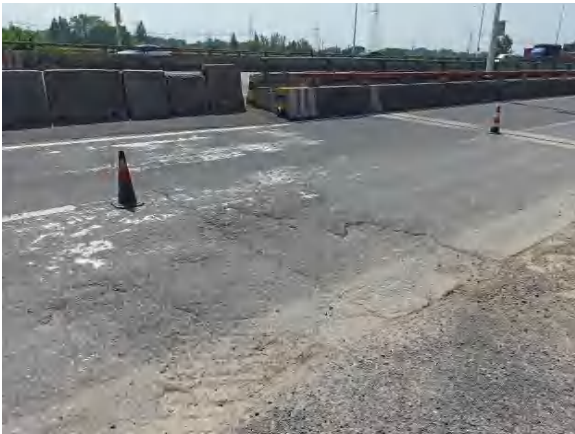
辅道桥 0#桥台搭板大面积破损、坑槽

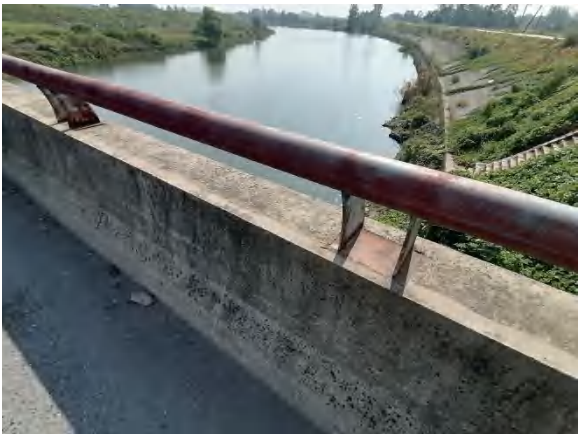
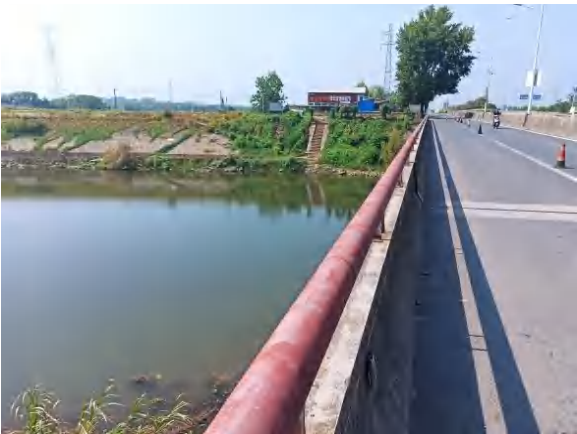
护栏钢扶手中度锈蚀

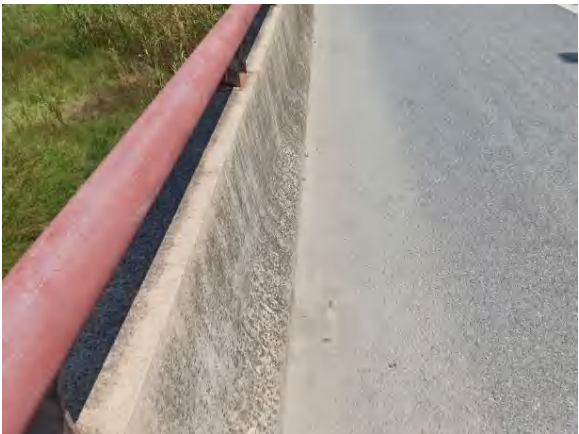
泄水管堵塞

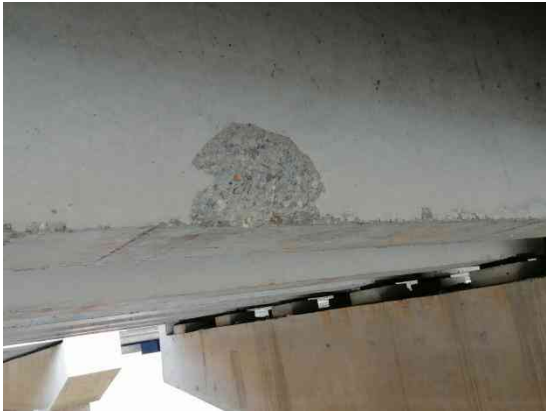
T 梁腹板混凝土剥落

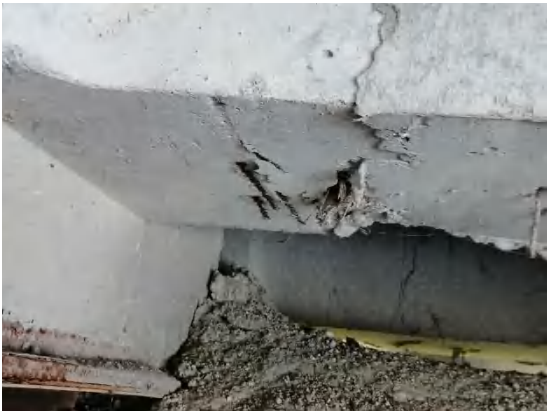
横隔板底面露筋

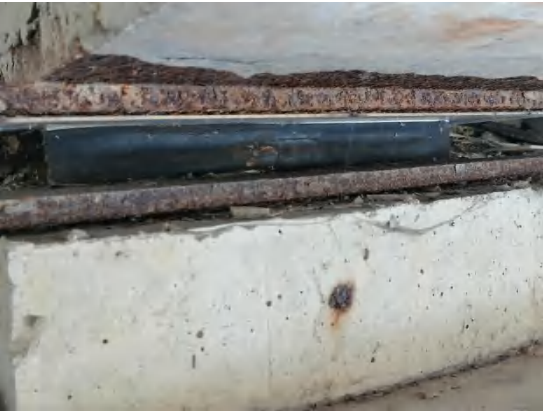
支座胶层中度开裂

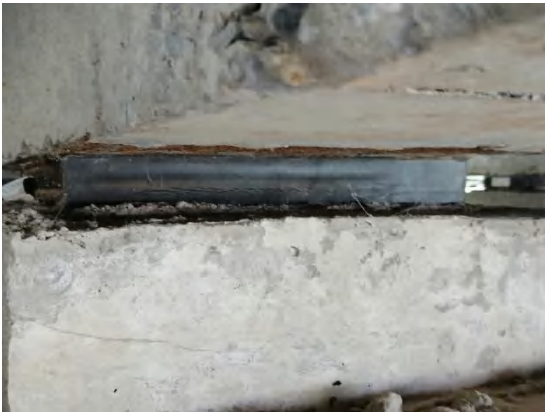
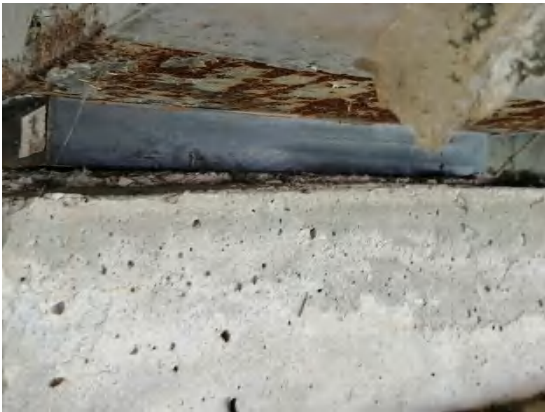
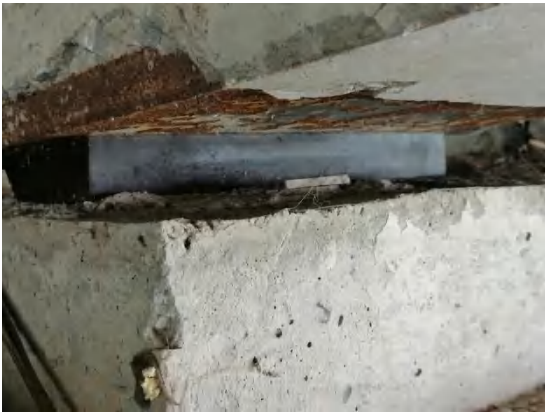
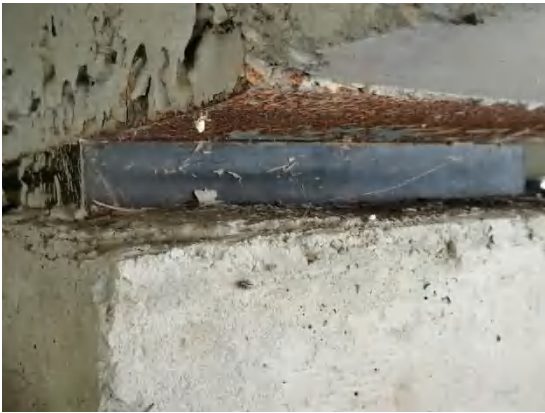
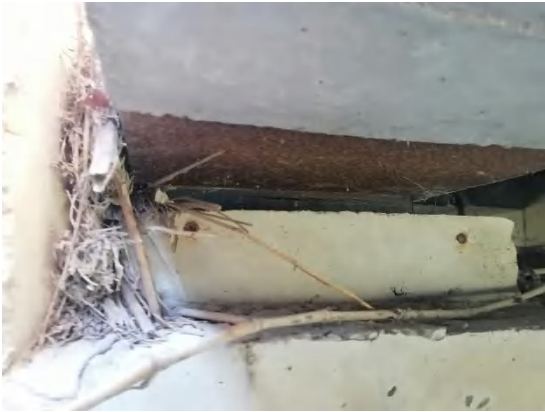
支座胶层轻度开裂

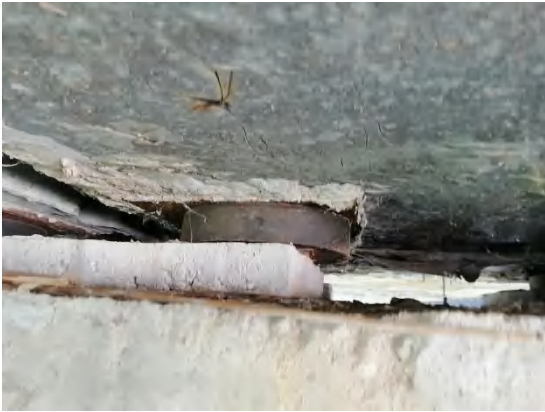
支座胶层中度开裂

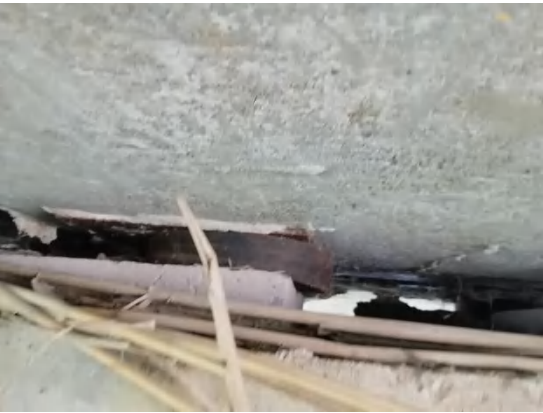
支座底部脱空

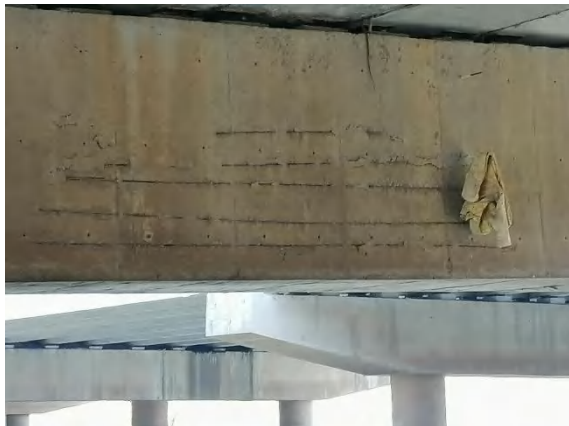
右中幅 5#盖梁锈胀

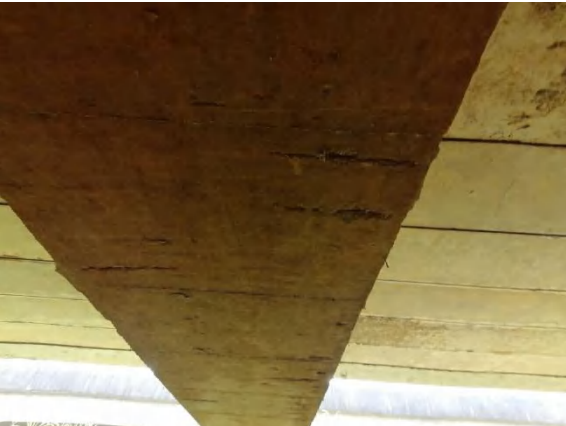
右中幅 1#盖梁底部露筋

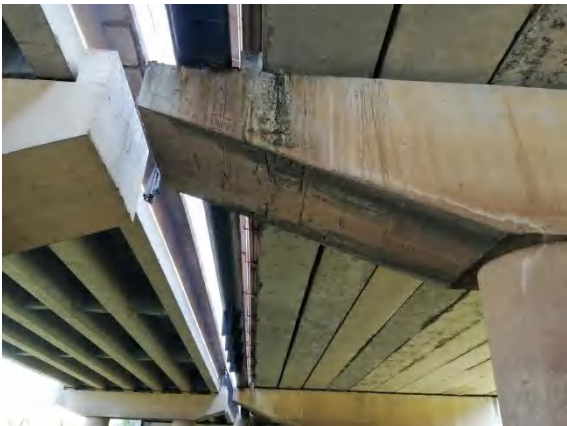
右中幅 4#盖梁右侧端部底面锈胀

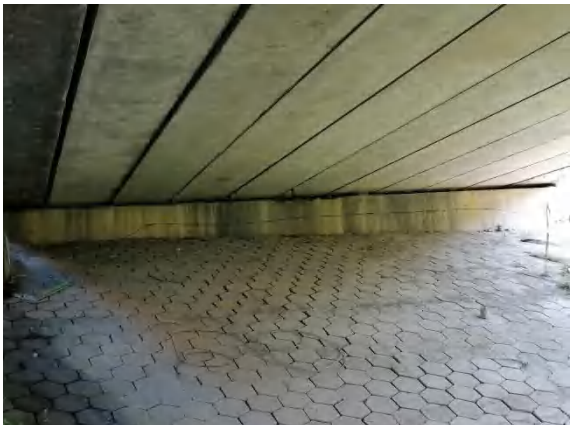
右幅 0#桥台盖梁渗水污染
