### 赤沙河桥养护维修工程数量表

2023年普通国省干线公路桥梁修复与预防养护工程（赤沙河桥）

张公渡新桥养护维修施工图设计说明

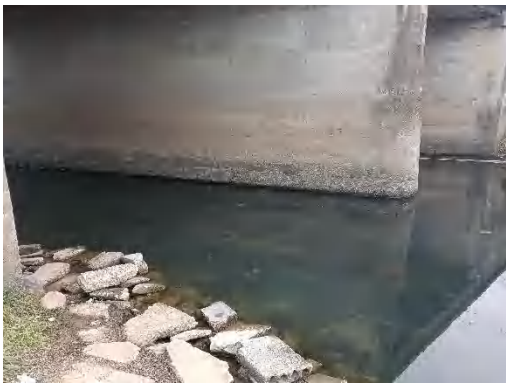
- (1) 桥台及桥墩存在混凝土裂缝、剥离，露筋锈蚀病害，台帽局部伴随渗水污染；
- (2) 桥台及桥墩底部受流水冲刷剥落露骨。

桥墩冲刷露骨

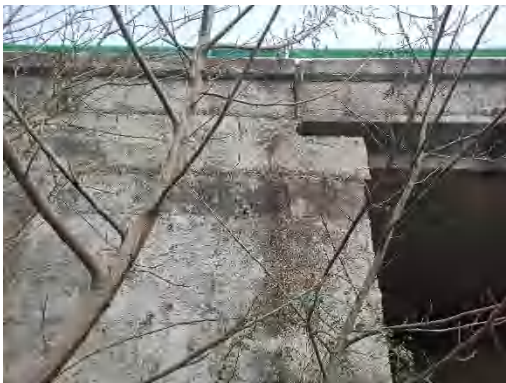
侧墙竖向开裂

| 桥梁<br>部件 | 构件<br>编号 | 缺损<br>部位 | 缺损类型 | 缺损<br>数量 | 病害描述 | 病害<br>标度 | 构件<br>评分 |
|---|---|---|---|---|---|---|---|
| | L0 | 侧墙 | 竖向开裂 | 1 | L0#桥台侧墙 1 处竖向开裂, L=4m, W=2mm | 3 | 55.00 |
| | R0 | 侧墙 | 竖向开裂 | 1 | R0#桥台侧墙 1 处竖向开裂, L=4m, W=3mm | 3 | 55.00 |
| | R2 | 侧墙 | 竖向开裂 | 1 | R2#桥台侧墙 1 处竖向开裂, L=4m, W=2mm | 3 | 55.00 |

4、桥台侧墙裂缝

针对台身侧墙竖向裂缝，首先清理表面，采用压力注浆法灌注环氧树脂胶进行封闭。

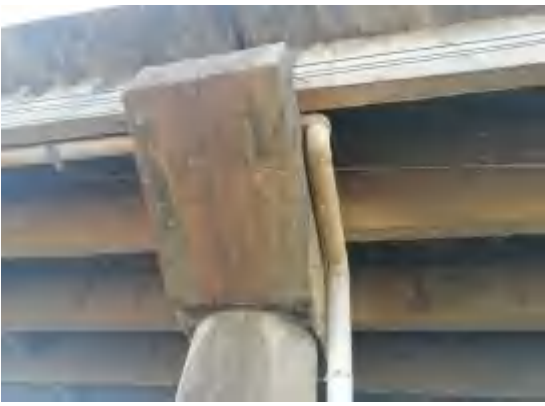
盖梁端部露筋

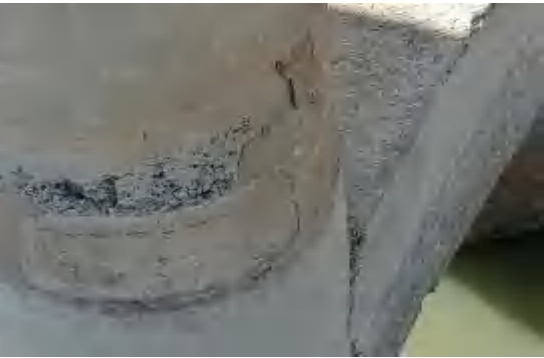
墩柱破损露筋

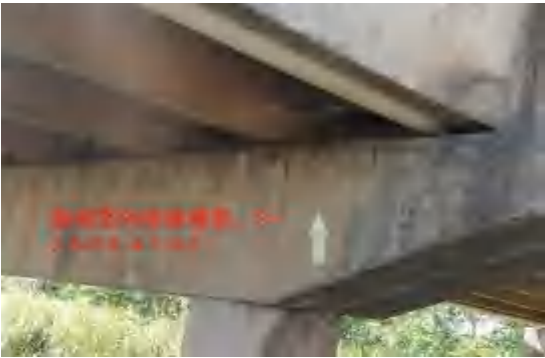
盖梁处钢筋锈胀

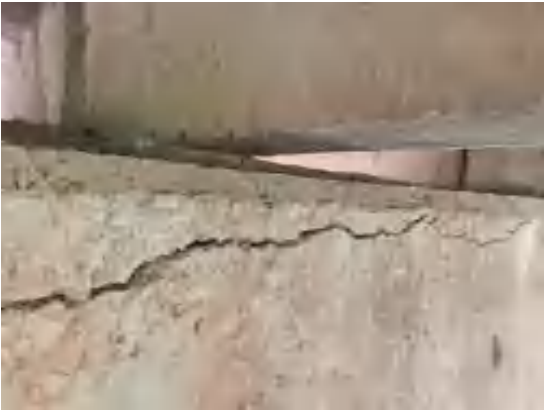
盖梁横向破裂

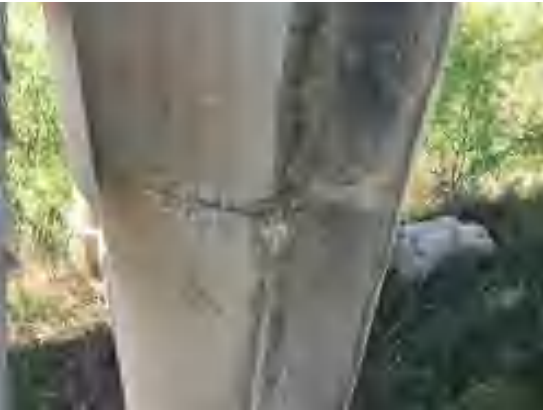
立柱破损露筋

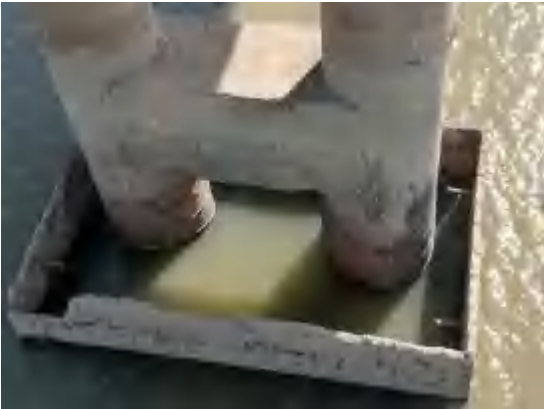
基础冲刷露骨

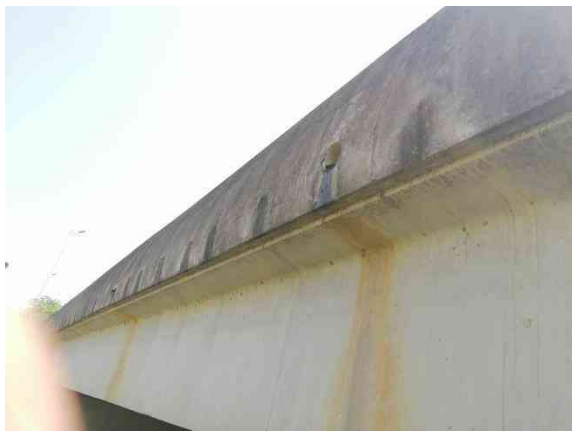
泄水管过短、雨水侵蚀梁体

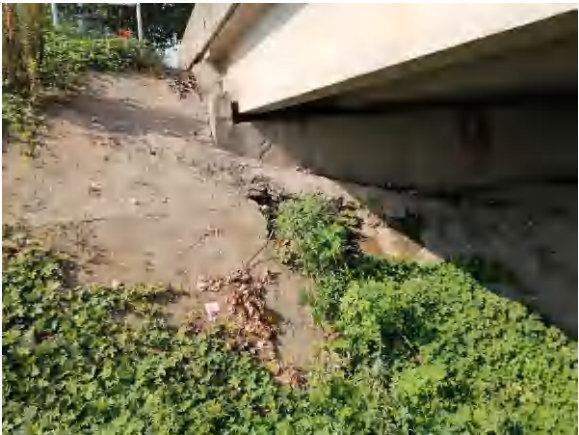
锥坡、护坡滋生杂植

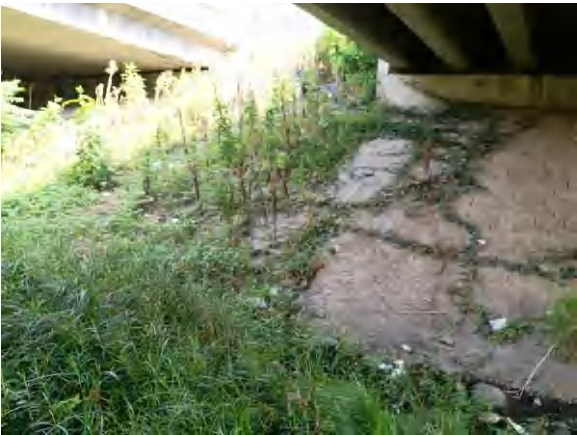
锥坡、护坡滋生杂植

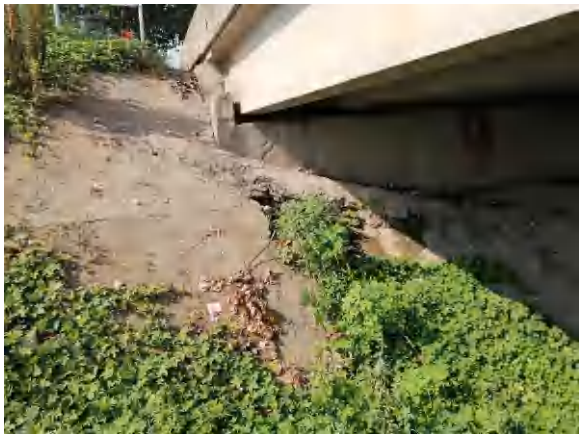
锥坡、护坡滋生杂植

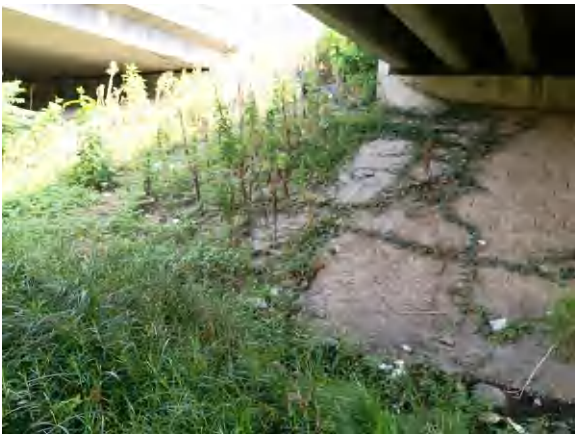
锥坡、护坡滋生杂植

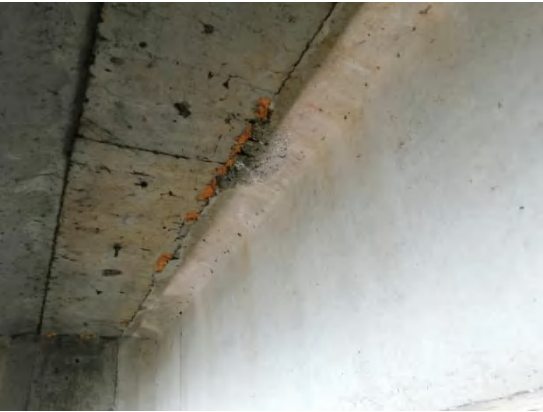
T 梁翼板混凝土破损

| 桥梁<br>部件 | 构件<br>编号 | 缺损<br>部位 | 缺损<br>类型 | 缺损<br>数量 | 病害描述 | 病害<br>等级 | 构件<br>评分 |
|---|---|---|---|---|---|---|---|
| | 3-13 | 翼板 | 破损 | 1 | 3-13T 梁右翼板在 X=10m 位置破损， $S=0.4*0.2m^2$ | 2 | 75.00 |

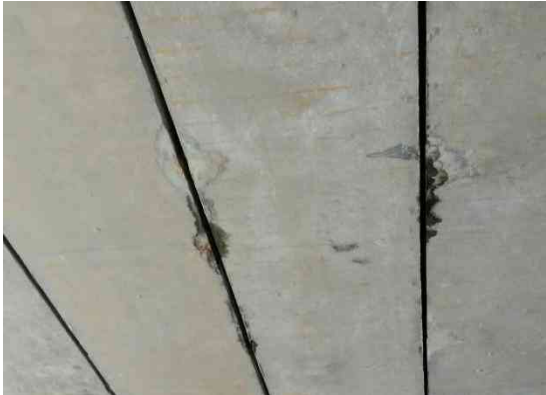
空心板底板破损

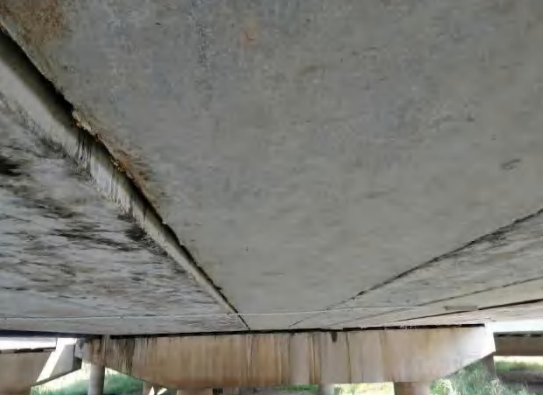
空心板底板纵向裂缝

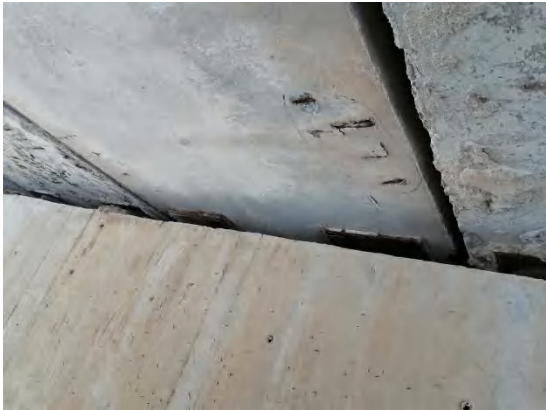
空心板底板锈胀

| | 右中幅<br>4-7 | 底板 | 锈胀 | 4 | 右中幅 4-7 空心板底板在大桩号处锈胀 4 处， $L_{max}=2cm$ | 2 | 65.00 |

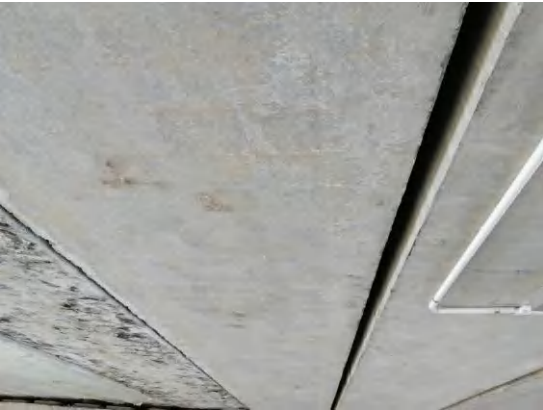
空心板底板纵向裂缝

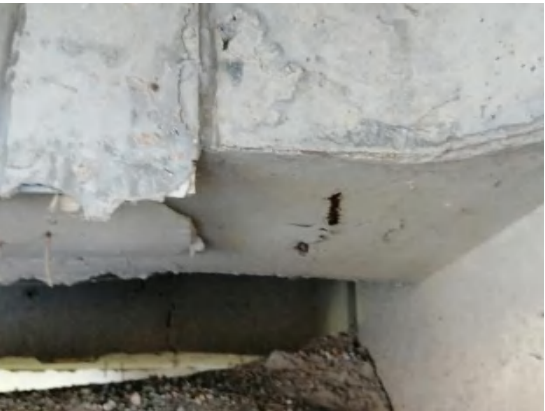
横隔板底面露筋

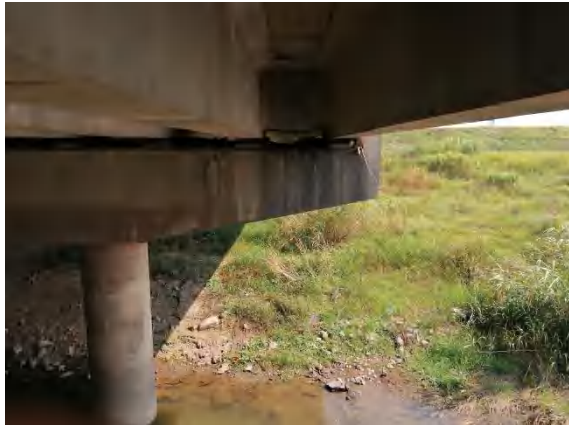
左幅 4#盖梁露筋

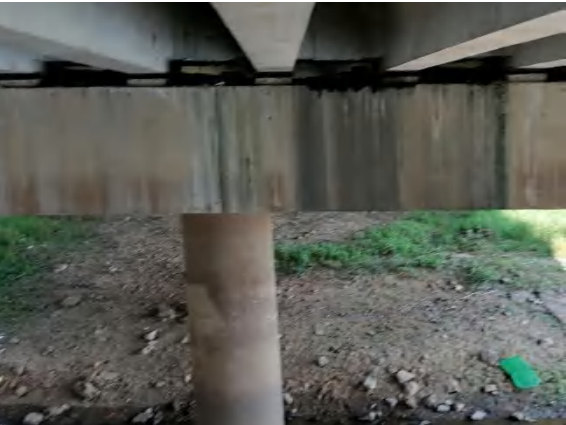
左幅 3#盖梁渗水污染

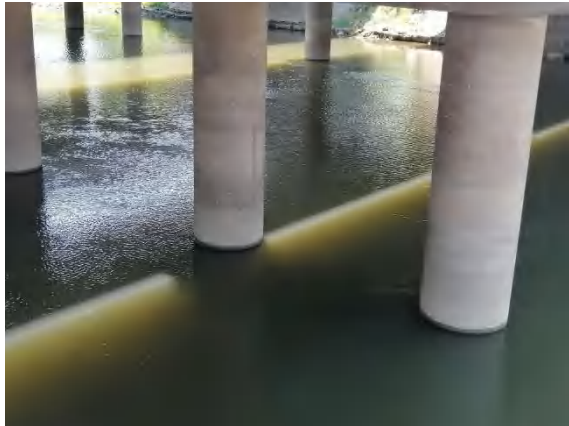
立柱冲刷、露骨

（1）对该桥钢筋混凝土锈胀、破损露筋进行修补，可凿除表层松散混凝土，对钢筋除锈后涂刷阻锈剂、界面剂，然后采用环氧砂浆修复保护层。

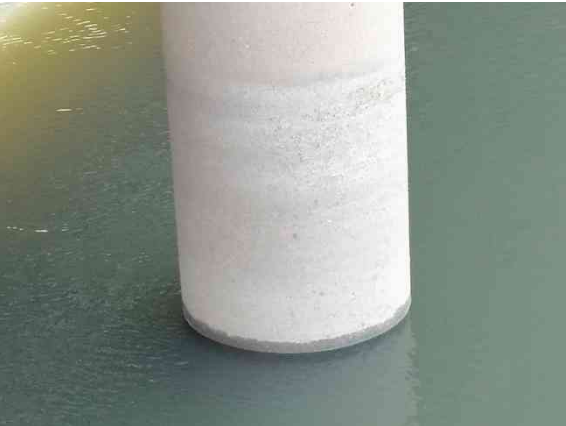
立柱冲刷、露骨

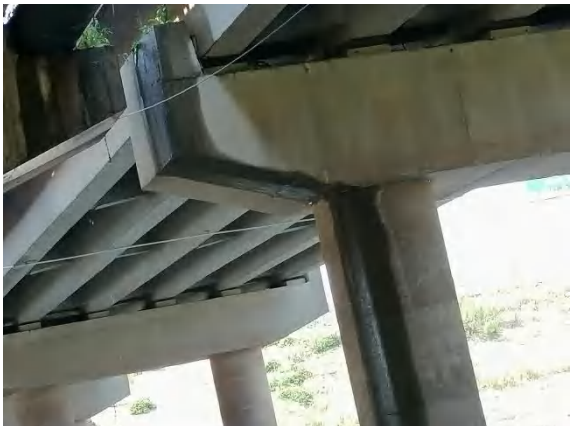
右中幅 3#盖梁右侧端部渗水污染

| | | | 锈胀 | 3 | 右中幅 3#盖梁距右侧小桩号在<br>X=4m，3 处锈胀，Lmax=0.35m | 3 | |

（5）两侧锥坡、护坡滋生杂植，右边幅 6#桥台护坡铺砌破损， $S=2 \times 1\text{m}^2$ ；右中幅 6#桥台护坡局部破损， $S=2 \times 2\text{m}^2$ 。右中幅 1#盖梁底部大面积露筋 26 处， $S=6 \times 1.5\text{m}^2$ ， $L_{\max}=0.35\text{m}$ ；右中幅 2#盖梁右侧端部底面 24 处锈胀， $L_{\max}=0.35\text{m}$ ；左侧大桩号位置有 4 根锈胀， $L_{\max}=0.2\text{m}$ ；右中幅 3#盖梁右侧端部渗水污染严重，3 处锈胀， $L_{\max}=0.35\text{m}$ ；右中幅 4#盖梁右侧端部底面有 11 处锈胀。右中幅

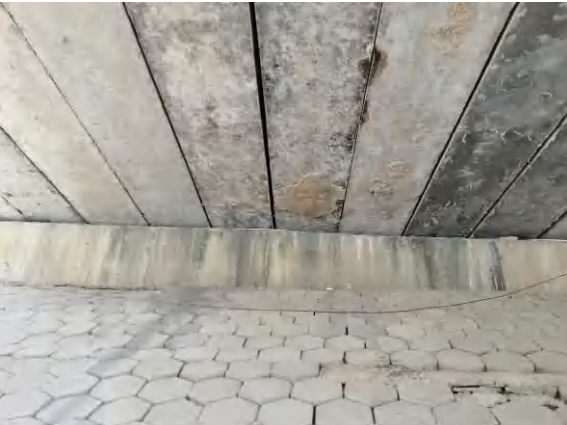
右幅 6#桥台盖梁渗水污染

5#盖梁左幅大桩号位置有 5 处钢筋锈胀， $L_{\max}=5\text{m}$ 。右幅 0#、6#桥台盖梁渗水污染。
