### 赤沙河桥养护维修工程数量表

2023年普通国省干线公路桥梁修复与预防养护工程（赤沙河桥）

张公渡新桥养护维修施工图设计说明

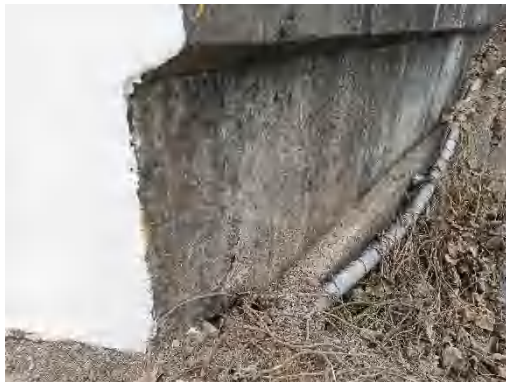
护栏表面破损

(8) 两侧护栏多处锈胀，钢扶手轻度锈蚀。泄水管局部堵塞。

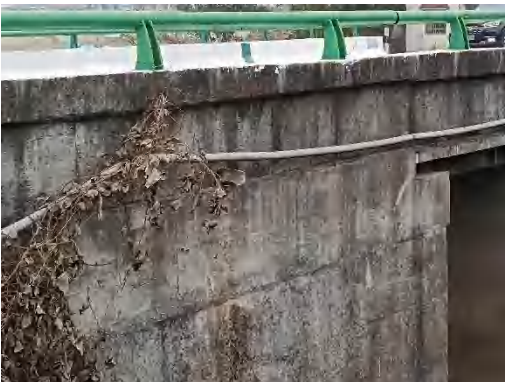
泄水管破损

| 桥梁部件 | 构件编号 | 缺损部位 | 缺损类型 | 缺损数量 | 病害描述 | 病害标度 | 构件评分 |
|---|---|---|---|---|---|---|---|
| 泄水孔 | 全桥 | 泄水孔 | 堵塞 | / | 泄水管堵塞、破损 | 2 | 75.00 |

8、更换破损的泄水管

对于破损及未伸出梁体的泄水孔，应首先清除原泄水孔内杂物，测量原泄水孔尺寸，拆除旧的 PVC 泄水管，然后采用相同尺寸的 PVC 管深入至旧泄水管进口处，泄水管总长度应伸出梁体不小于 10cm，泄水管与孔壁间采用密封胶或砂浆封死。

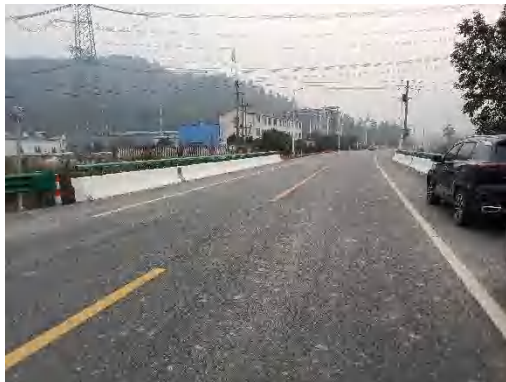
沥青铺装覆盖伸缩缝

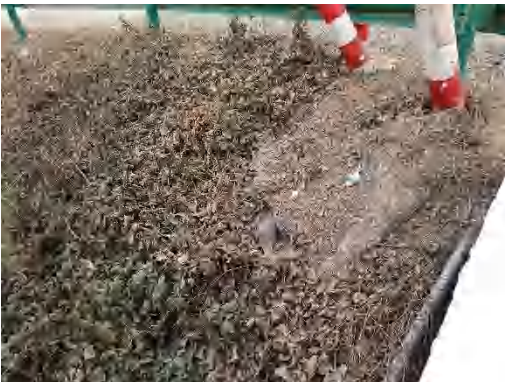
锥坡杂草丛生

10、清除桥台护坡处杂草，及锥坡表面破损铺砌，压实填土，采用 C25 混凝土预制块重新铺砌，防止台后填土流失

拆除已经松散劈裂的现状锥坡片石铺砌，补充并压实锥坡填土，整修锥坡，并采用 C25 混凝土预制块重新进行表面铺砌。

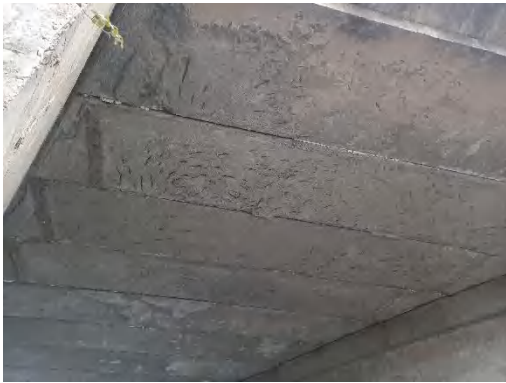
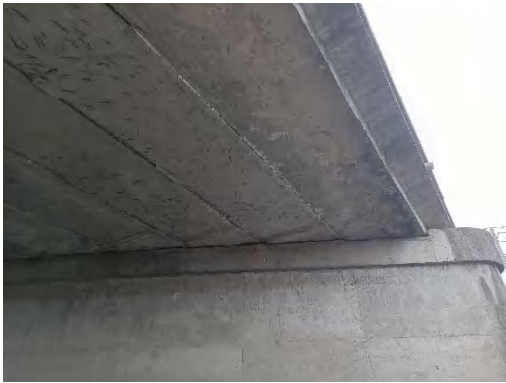
主梁空心板底混凝土剥离、露筋锈蚀、铰缝脱落

| 桥梁部件 | 构件编号 | 缺损部位 | 缺损类型 | 缺损数量 | 病害描述 | 病害等级 | 构件评分 |
|---|---|---|---|---|---|---|---|
| 空心板梁 | 1-1~1-8 | 板底 | 破损 | 8 | 空心板底混凝土麻面破损，钢筋外露 | 1 | 100.0 |
| | 2-1~2-8 | 板底 | 破损 | 8 | 空心板底混凝土麻面破损，钢筋外露 | | |

(1) 对该桥钢筋混凝土锈胀、破损露筋进行修补，可凿除表层松散混凝土，对钢筋除锈后涂刷阻锈剂、界面剂，然后采用环氧砂浆修复保护层。

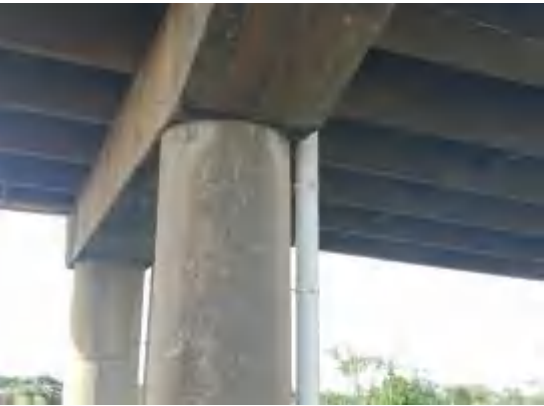
立柱风化露骨

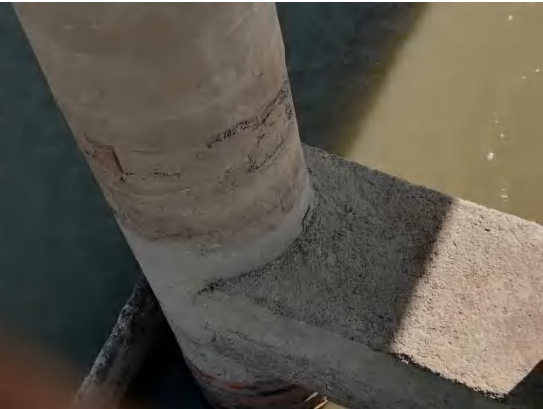
基础冲刷

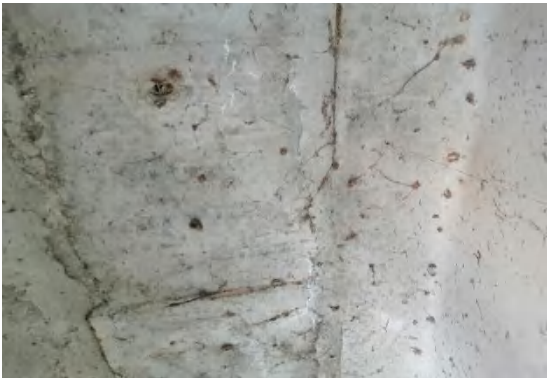
湿接缝纵向析白

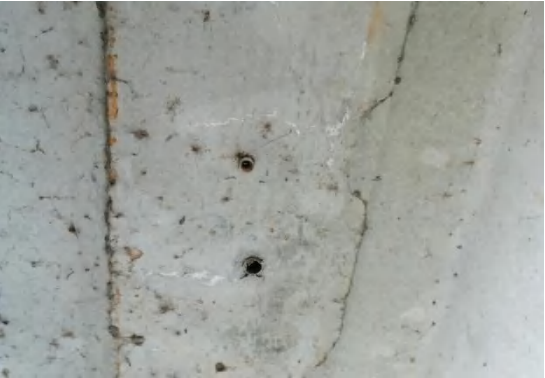
湿接缝纵向析白

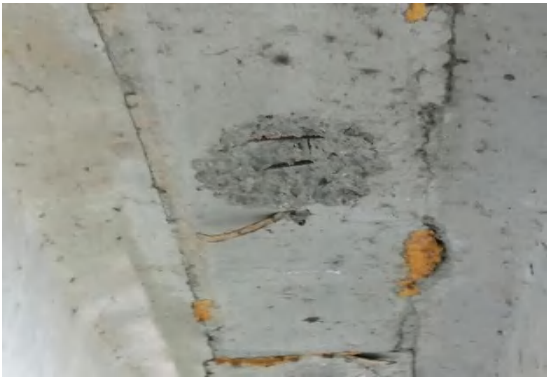
湿接缝破损露筋

| 桥梁<br>构件 | 构件<br>编号 | 缺损<br>部位 | 缺损类型 | 缺损<br>数量 | 病害描述 | 病害<br>标度 | 构件<br>评分 |
|---|---|---|---|---|---|---|---|
| | 4-7 | 湿接缝 | 露筋 | 3 | 4-7 湿接缝在 X=3、12、13m 位置有 3 根破损露筋， $S=0.4*0.4m^2$ | 2 | 61.74 |

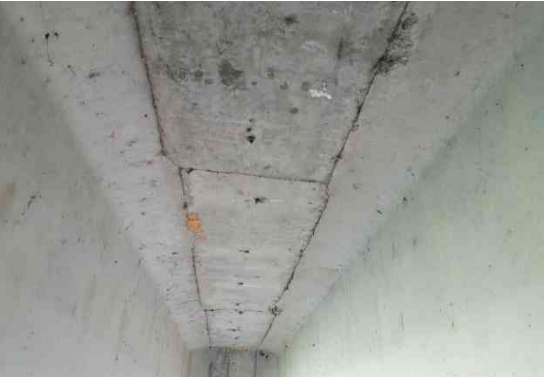
湿接缝横向析白

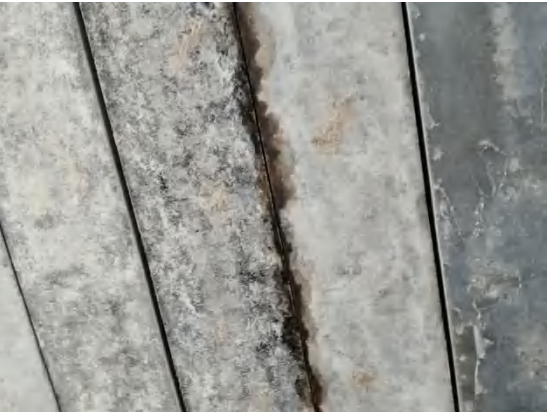
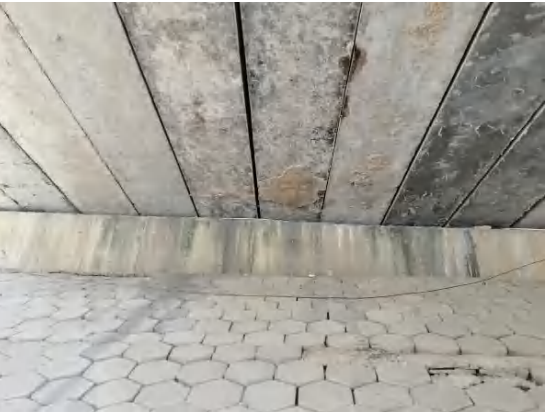
空心板铰缝渗水

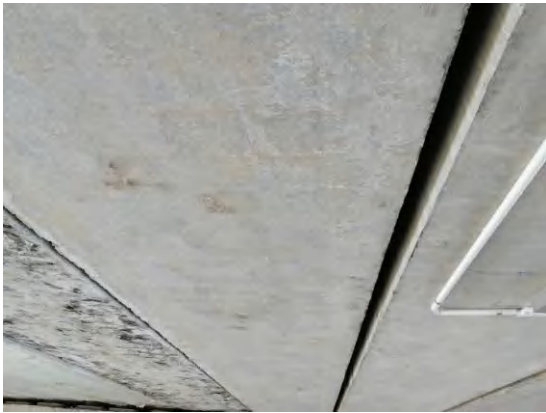
空心板铰缝渗水

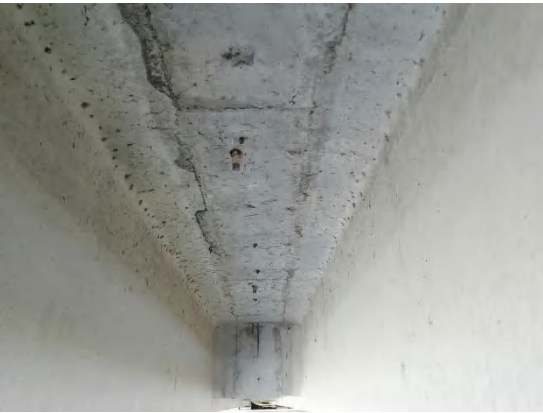
空心板勾缝未做

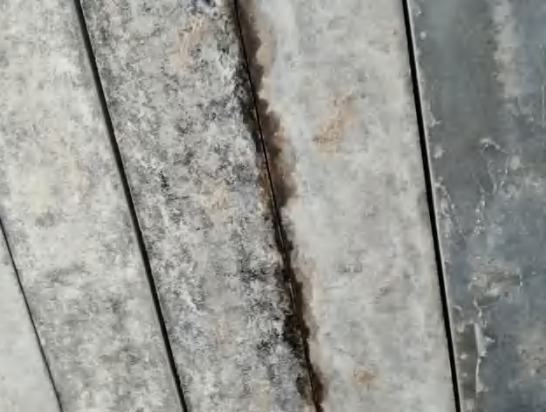
湿接缝纵横向析白

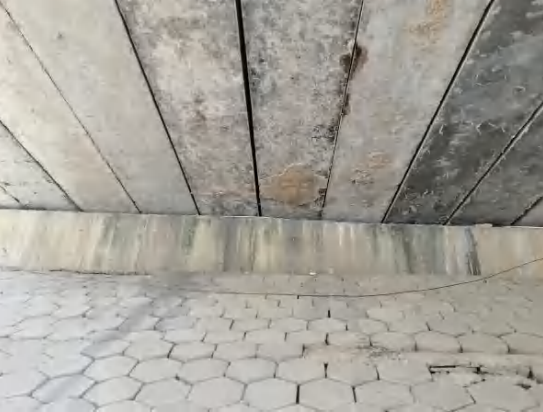
空心板铰缝渗水

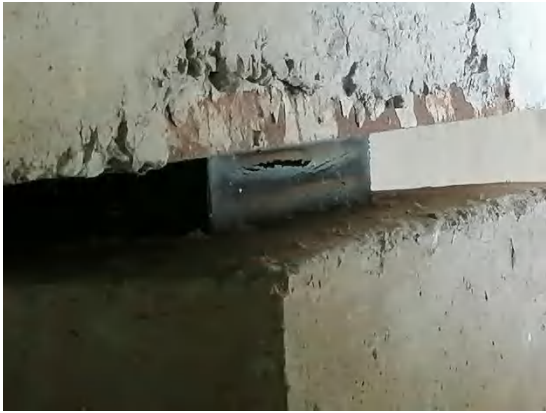
空心板铰缝渗水

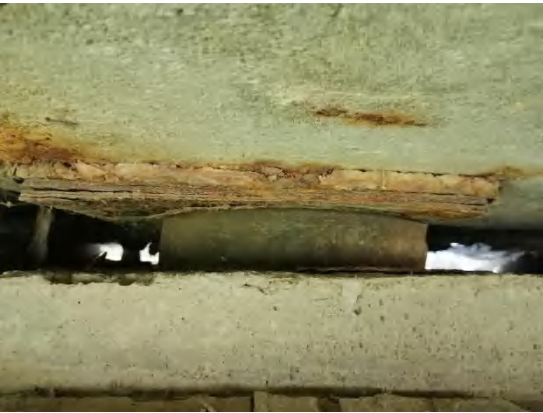
支座底部脱空

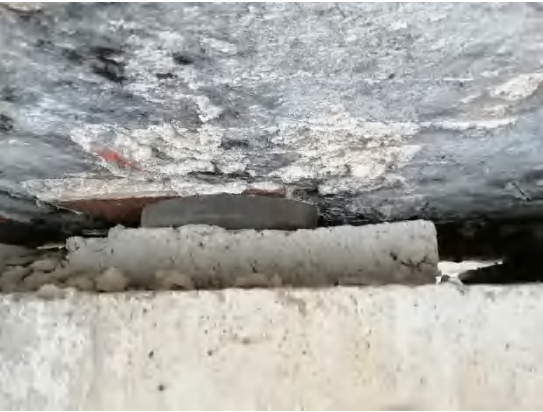
支座钢板锈蚀

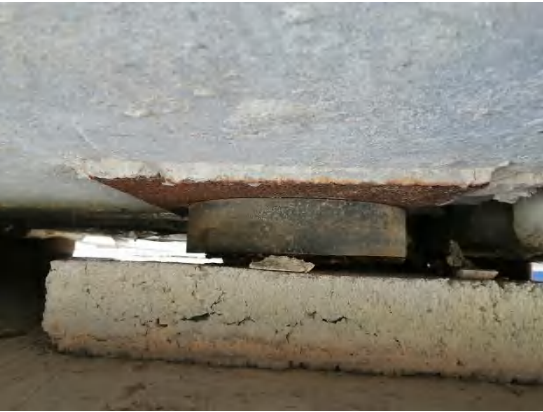
支座顶部脱空
